COMUNE DI
Cavallino - Treporti
(Provincia di Venezia)

*OGGETTO: Variante non sostanziale al Piano degli Interventi ai sensi dell'art. 107 delle NTO.
Modifica al grado di protezione delle Schede B Beni Ambientali n. 24, 57, 109, 200*

Relazione

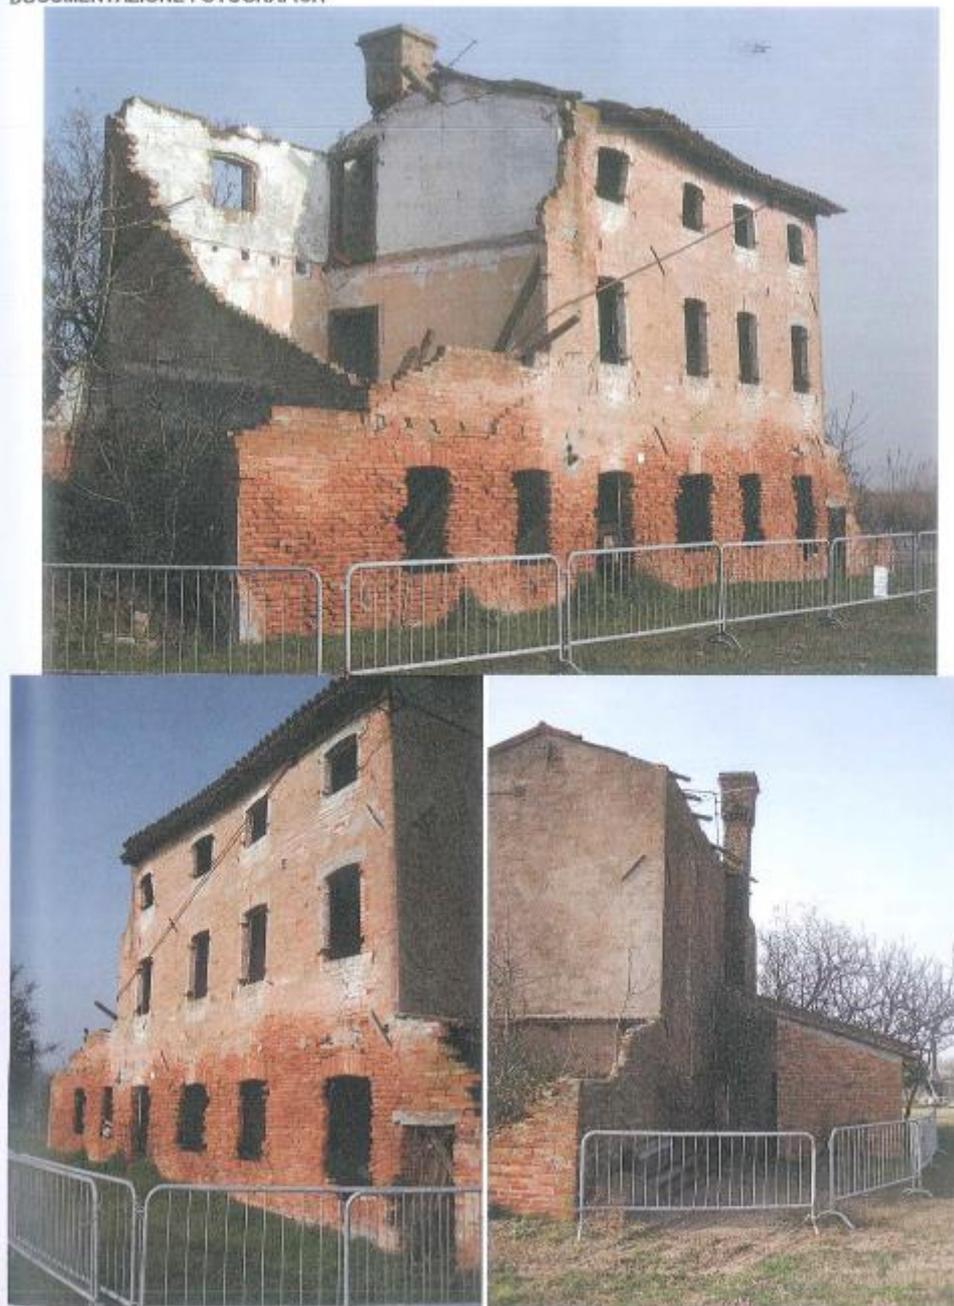
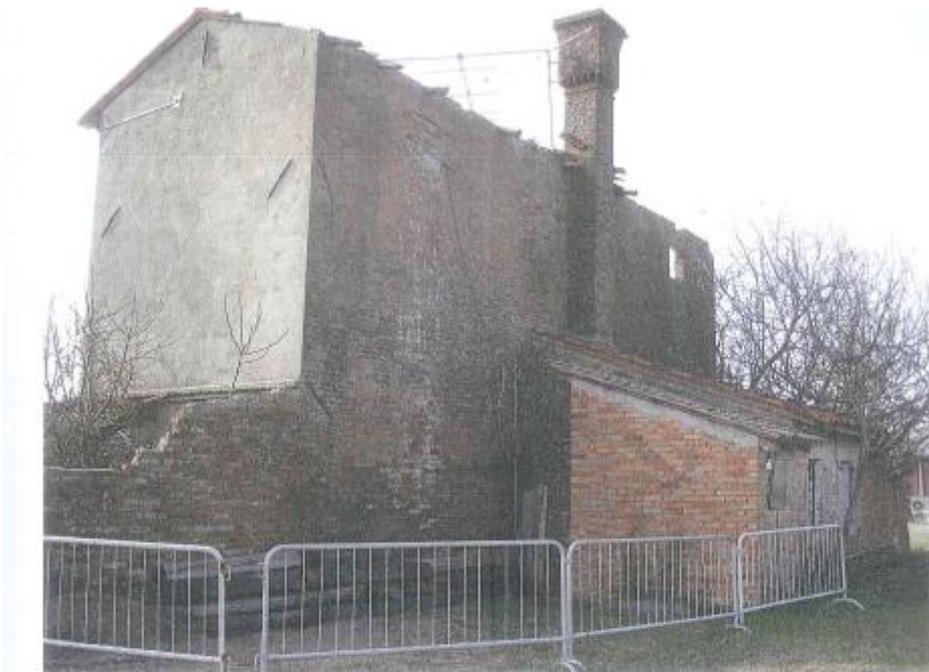
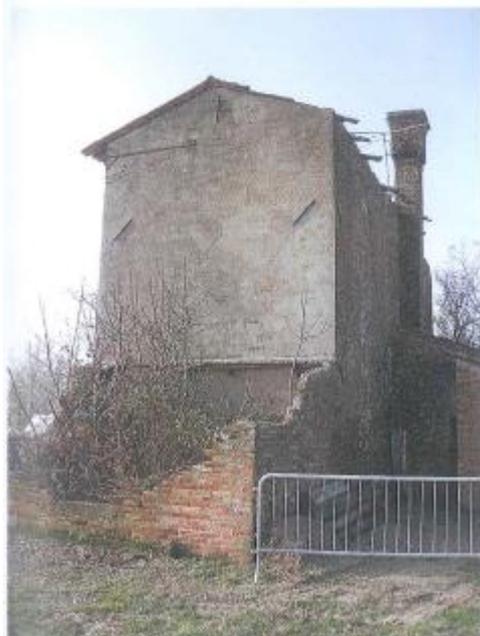
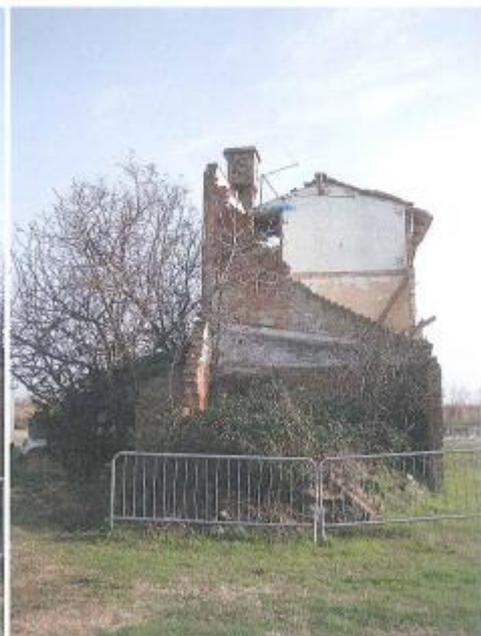
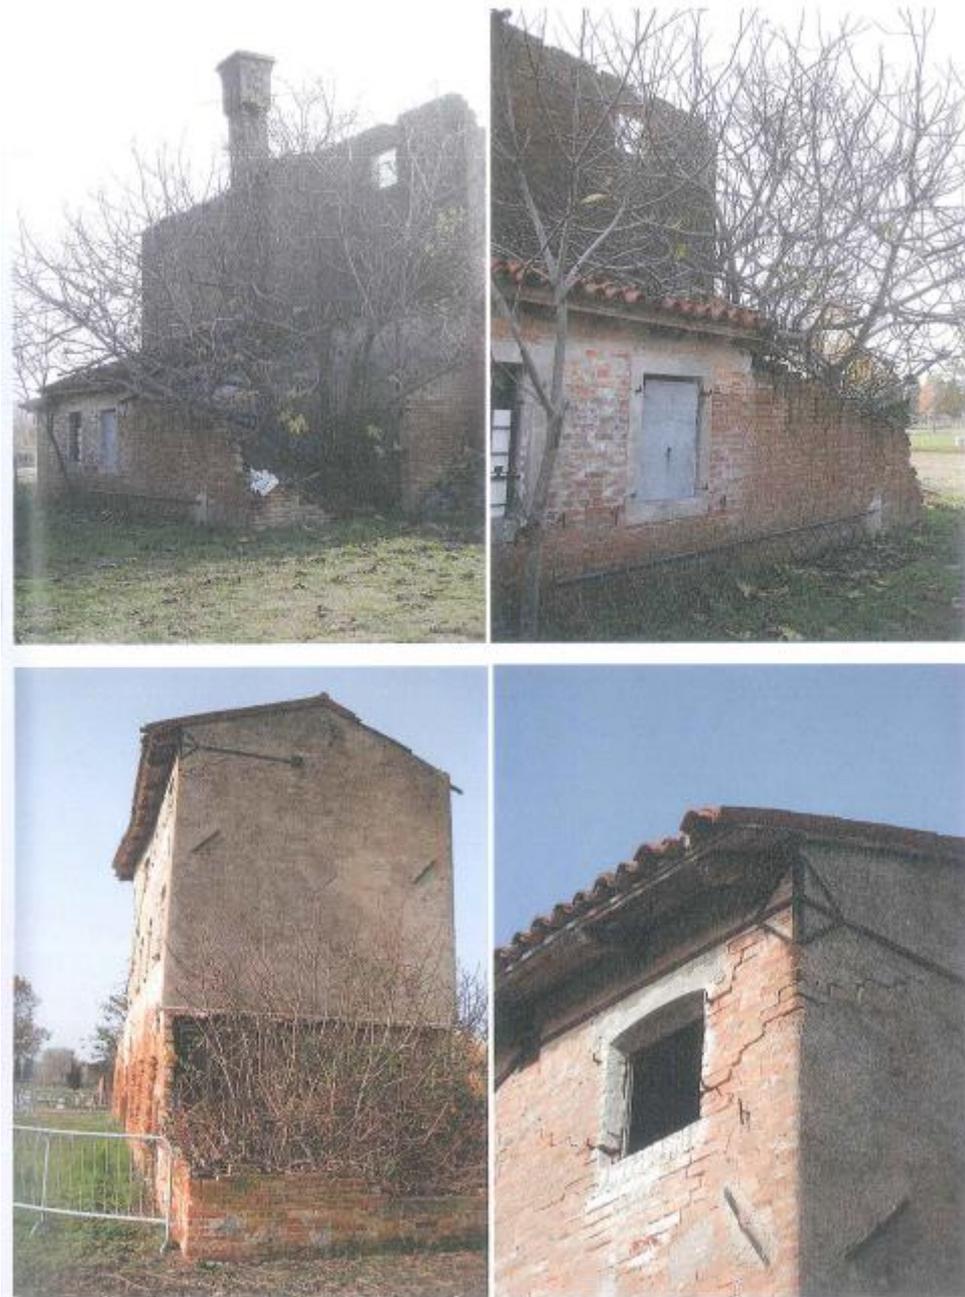
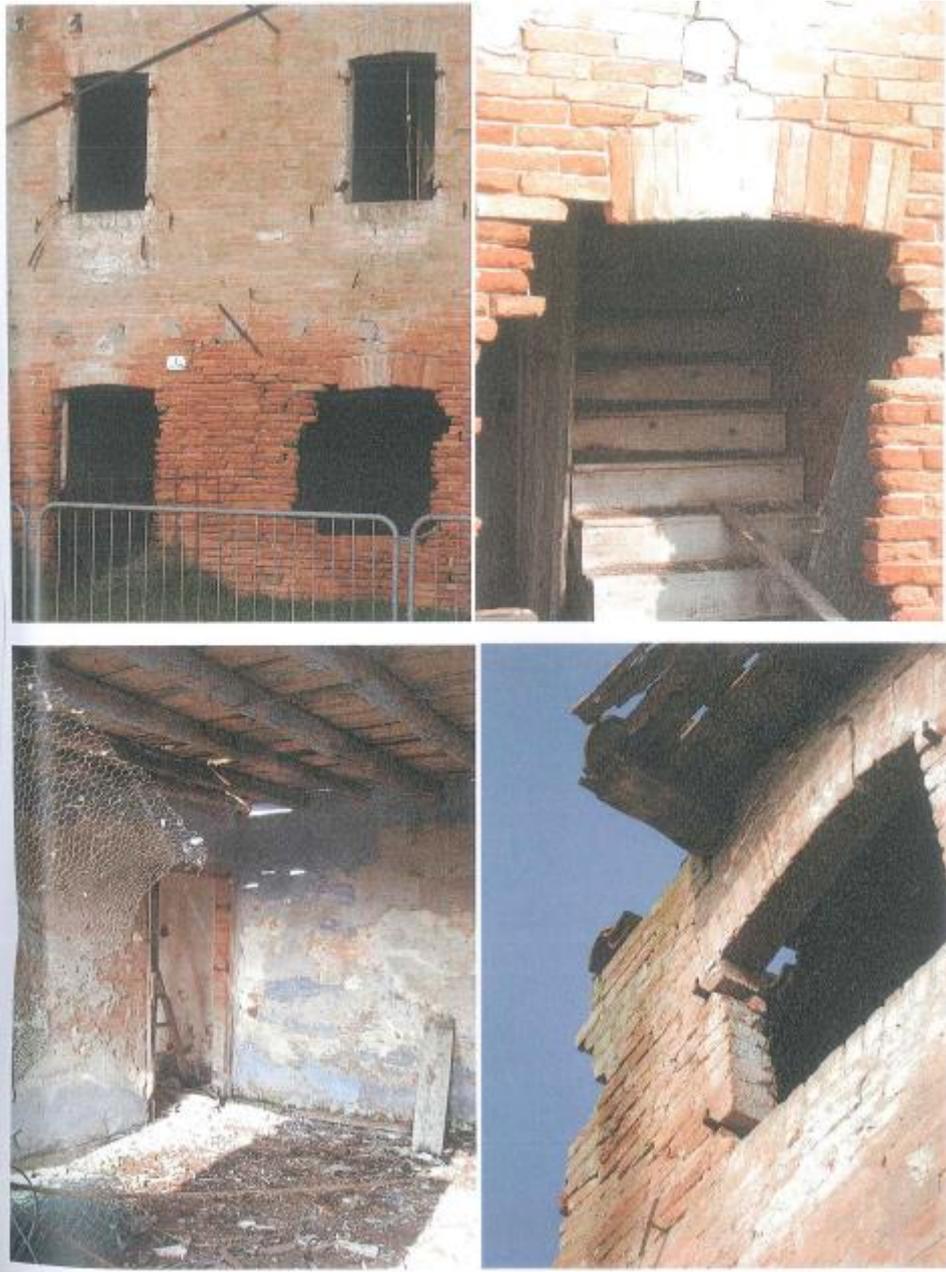
DOCUMENTAZIONE FOTOGRAFICA

L'edificio si trova oggi in uno stato di avanzato degrado, come testimoniato dalla documentazione fotografica.

Come si evince dallo stato di fatto, pur nelle condizioni di pesante degrado in cui versa il fabbricato, dovute non solo all'obsolescenza e alla vetustà, ma anche e soprattutto all'abbandono e al crollo di gran parte della copertura e al degrado di altre parti in cui versa l'immobile, sono ancora ben riconoscibili i suoi caratteri tipo-morfologici. L'edificio, che si sviluppa su tre piani, è di pianta rettangolare regolare, con il lato maggiore orientato a sud, nella consueta collocazione edilizia che si presenta nella pianura veneta, in cui il prospetto principale, con l'accesso e le aperture finestrate, rivolto a sud, per trarre i maggiori benefici di luminosità e di calore.

La copertura a due falde con correnti di coppi a canale, sostenuti da mattoncini o tavelle su capriate in legno e con pendenza tradizionale. I paramenti esterni sono in mattoni di cotto faccia vista nel prospetto principale, con i fori finestra sostenuti dall'architrave in mattoni disposti ad arco abbassato, mentre i due prospetti laterali e il prospetto nord sono intonacati. Il camino posizionato nella parete nord, a circa metà del prospetto, con canna fumaria in mattoni e torretta sagomata e di pregevole disegno sempre in mattoni di cotto, con alla base un corpo di fabbrica, oggetto di successiva adduzione, a coprire quella che in origine doveva essere una valesana tradizionale che conteneva la cucina e che costituiva l'unica fonte di calore per mitigare gli ambienti durante la stagione invernale. Una ulteriore aggiunta è chiaramente visibile nel prolungamento ad est del piano terra dell'edificio, mentre la parte ad ovest, maggiormente esposta all'azione dei fenomeni meteorologici, è in gran parte crollata, sia la porzione di copertura, sia la porzione di solaio del primo e secondo piano.

E' facile dedurre che se non fosse per l'azione esercitata dai tiranti collocati sia a legare le pareti trasversali che longitudinali, l'edificio sarebbe già totalmente crollato.

Per l'edificio in oggetto si propone di modificare il grado di vincolo da 3 a 4. Per le caratteristiche del fabbricato, posto in un contesto di rilevante interesse paesaggistico, si ritiene di mantenere il grado 3 consentendo l'ampliamento previsto per il grado 4, come riportato nella scheda allegata.

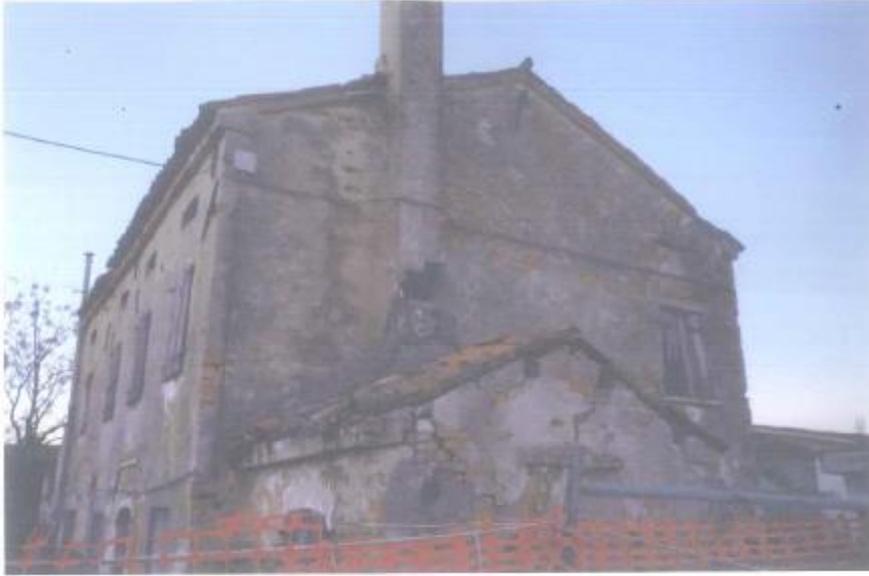
VISTA FRONTE SUD EST

L'edificio si trova in Via del Vallone 43, allo stato attuale non è occupato e si trova in cattive condizioni, come evidenziato nella documentazione di seguito allegata.

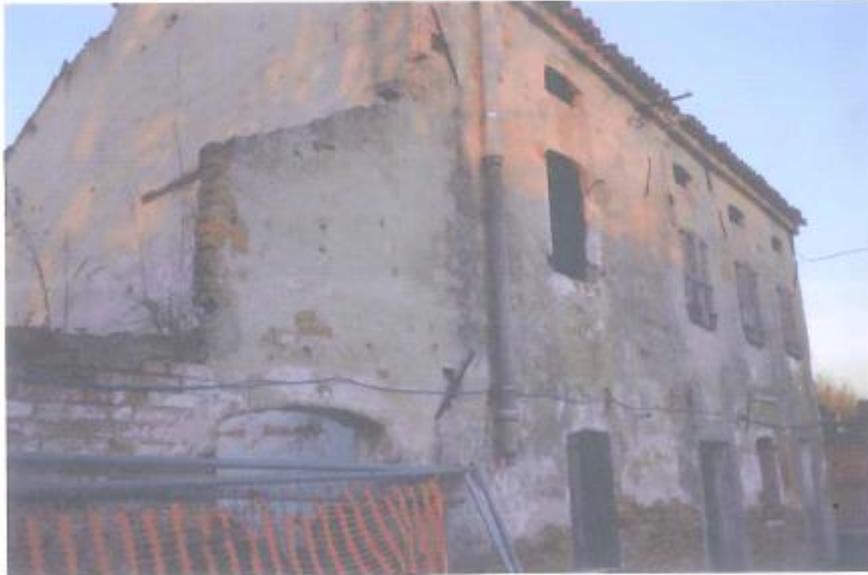
VISTA FRONTE SUD OVEST CON PORZIONE FIENILE CROLLATO

La copertura soprastante l'annesso adiacente risulta attualmente crollata in parte per effetto del deterioramento della struttura.

Il grado di finitura di immobile visto che lo stesso risulta ormai da diversi anni disabitato presenta evidenti segni di degrado e in particolare la zona destinata a fienile ormai per gran parte crollata.

Per l'edificio in oggetto si propone di modificare il grado di vincolo da 2 a 3. Per le caratteristiche del fabbricato, si ritiene di modificare il grado di protezione, come riportato nella scheda allegata.

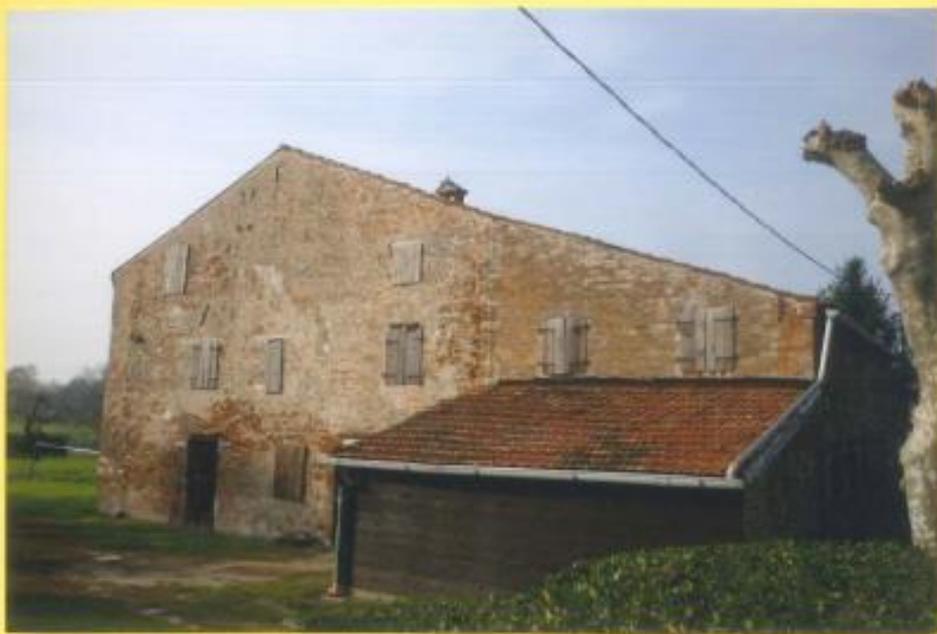
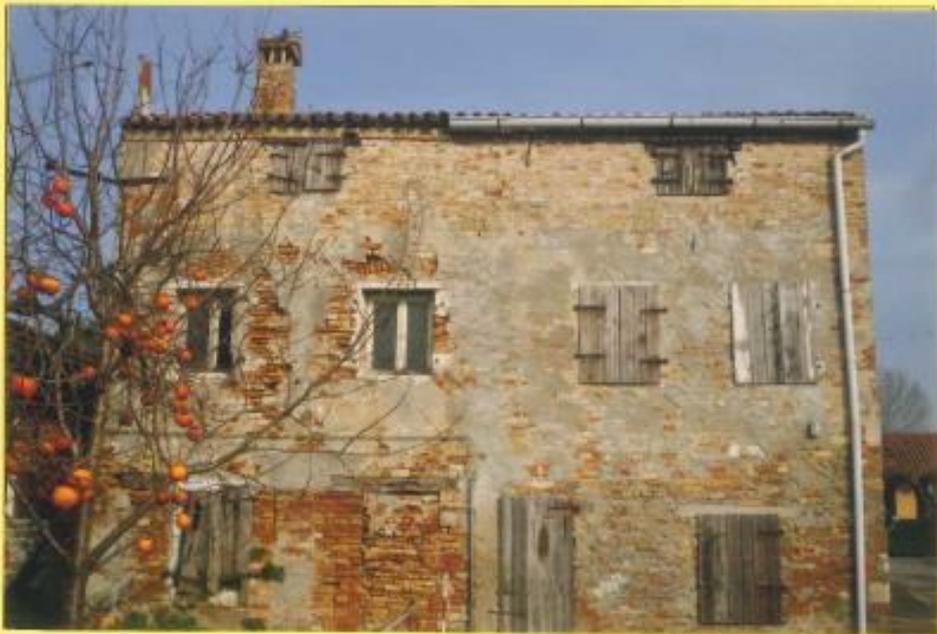
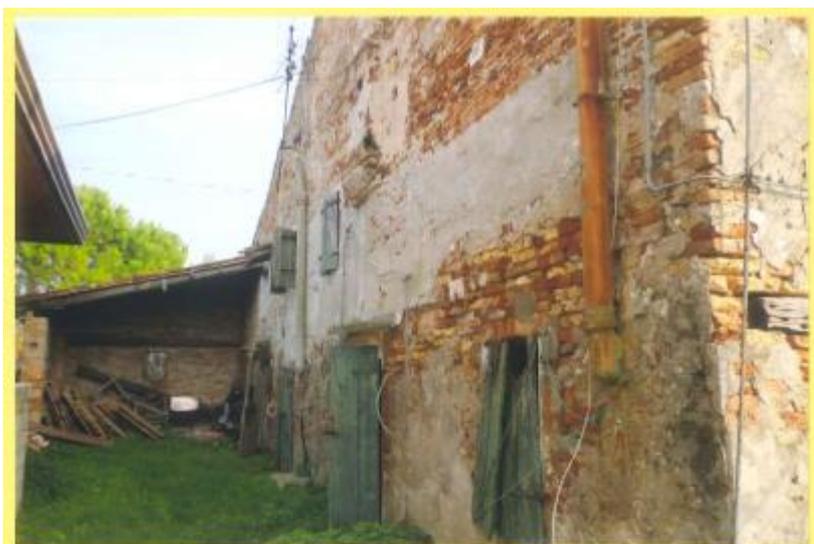
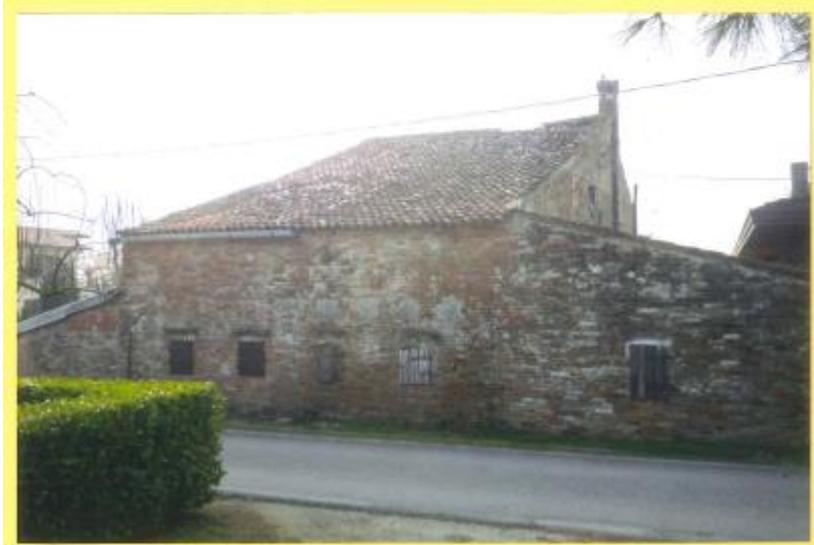
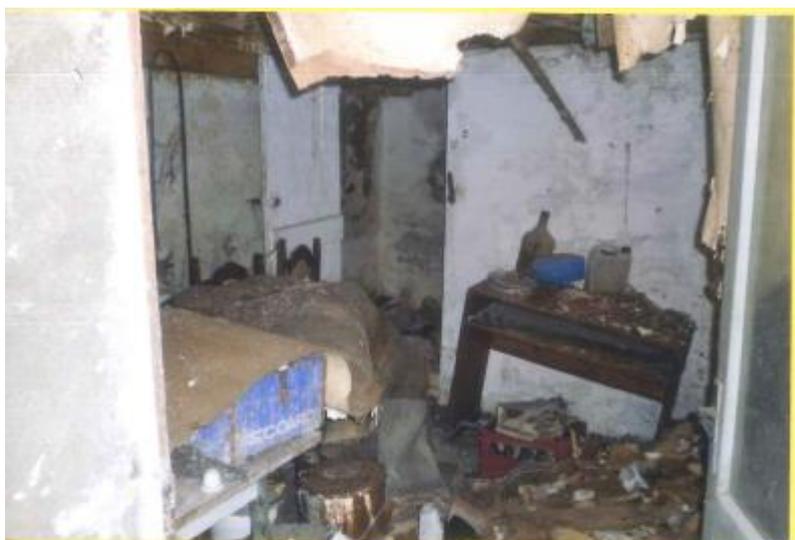
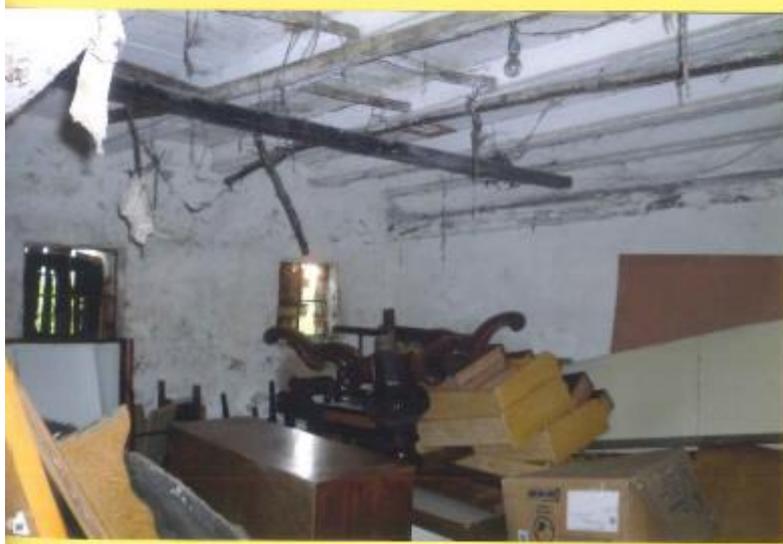
L'edificio si trova in Via Tiepolo 53, allo stato attuale non è occupato e si trova in cattive condizioni, come evidenziato nella documentazione di seguito allegata.

Il grado di finitura di immobile visto che lo stesso risulta ormai da diversi anni disabitato presenta evidenti segni di degrado.

Il grado di finitura di immobile visto che lo stesso risulta ormai da diversi anni disabitato presenta evidenti segni di degrado e in particolare la copertura della soffitta risulta ormai per gran parte crollata.

Per l'edificio in oggetto si propone di modificare il grado di vincolo da 2 a 3. Per le caratteristiche del fabbricato, si ritiene di modificare il grado di protezione, come riportato nella scheda allegata.

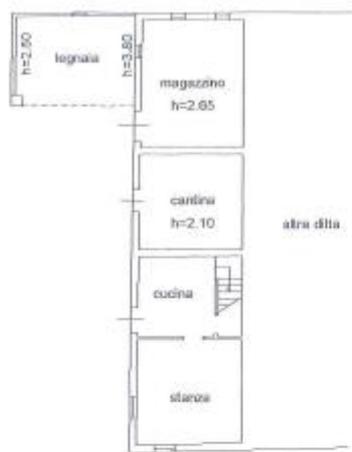
PIANO TERRA
h = 2.00 m.

Il distributivo del piano terra consta di n.4 stanze, (cucina, n.2 magazzini, una cantina) e un magazzino adiacente (h.2,00-2,90) con copertura a falda unica; il piano primo riprende la tipologia a n.4 stanze, altezza di piano mt.2,52; il sottotetto accessibile dalla scala che arriva dal piano primo e terra è a vano unico con altezze variabili da mt.1,30 a mt.3,50.

Il distributivo del piano terra consta di n.4 stanze, (cucina, un magazzino, una stanza, una cantina) e una legnaia adiacente (h.2,50-3,80) con copertura a falda unica; il piano primo riprende la tipologia con n.3 stanze un disimpegno, altezza di piano mt.2,30 e un magazzino a falda unica; il sottotetto accessibile dalla scala che arriva dal piano primo e terra è a vano unico con altezze variabili da mt.1,30 a mt.3,50.
